# Reparaturbericht FUJITSU SIEMENS 19" Bildschirm

**GERÄT:** 19"-LCD-Bildschirm

**Type:** SCENICVIEW P19-2P

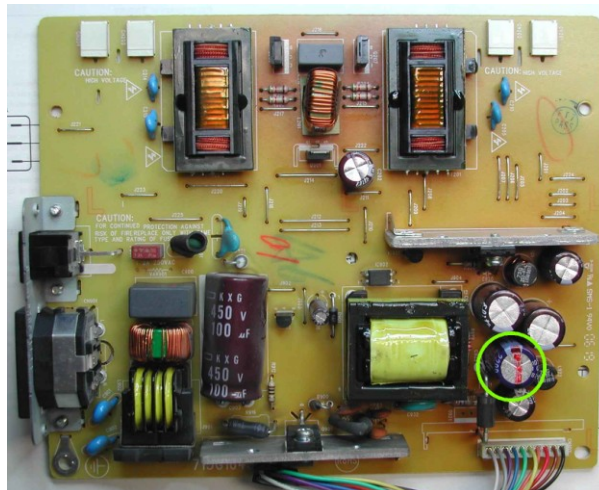
a) Sichtprüfung: Es sind keine der für defekte Elkos typischen, gewölbten Deckel zu sehen (Abb. 1). ESR-Meßgerät zeigt beim 1000- $\mu$ F-Elko jedoch 1,7 Ohm an - weitaus zu viel! Nach dem Auslöten wird Schaden sichtbar (Abb. 2).

Abb. 1: Oberseite des Netzteils

a) Elko gegen einen mit 2200 $\mu$ /16V gewechselt, Hintergrundbeleuchtung geprüft.

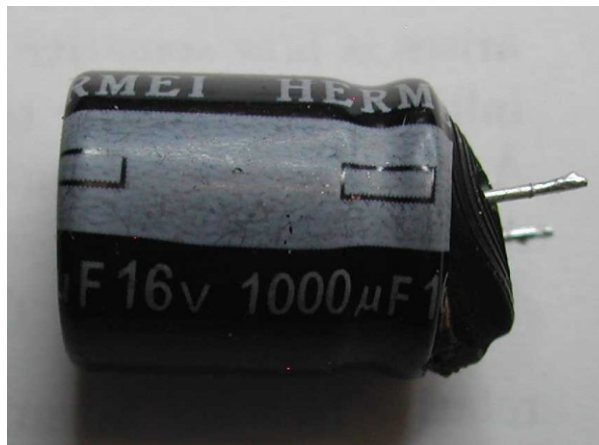
Abb. 2: Defekter Elko

Auch in diesem Fall waren keinerlei Halbleiter defekt, obwohl etliche Bauteile übermäßig warm geworden sind, wie die Farbe der Leiterplatte beweist. Mechanisch ist das Gerät nicht sonderlich gut konstruiert, es ist braucht viel Geduld, bis man zu den Leiterplatten kommt.
