Reparatur eines Wechselrichter Voltcraft NPI 500-12

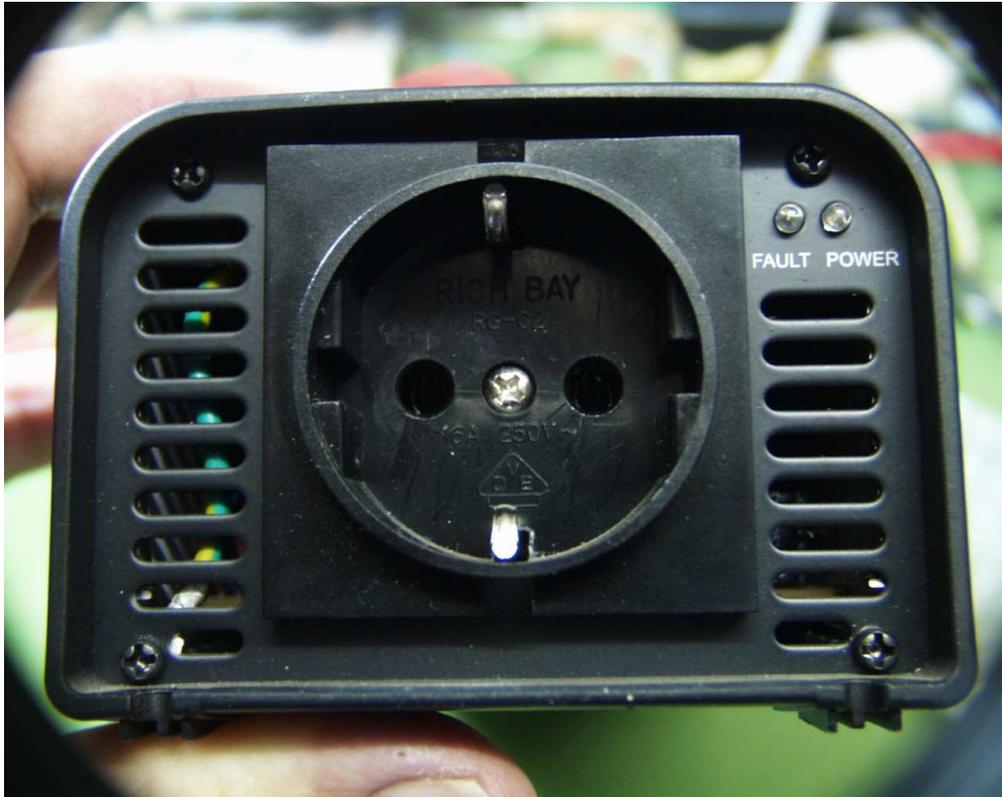
Die vier Schrauben in den Ecken auf der einen Seite

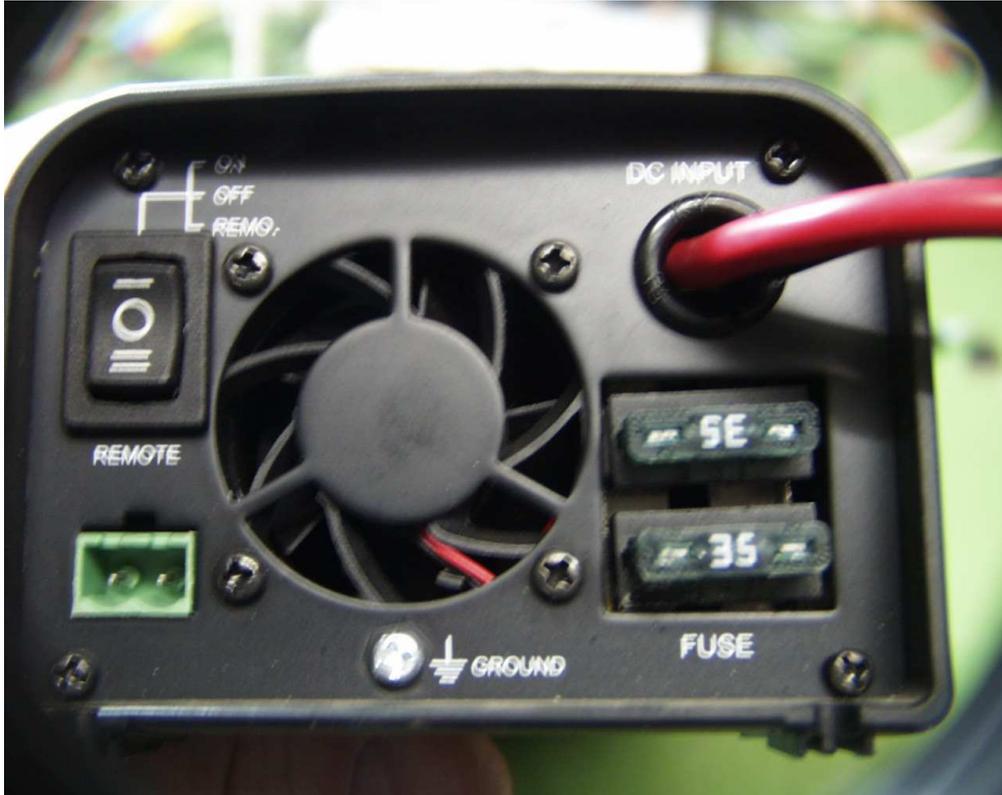
und auf der anderen Seite lösen.

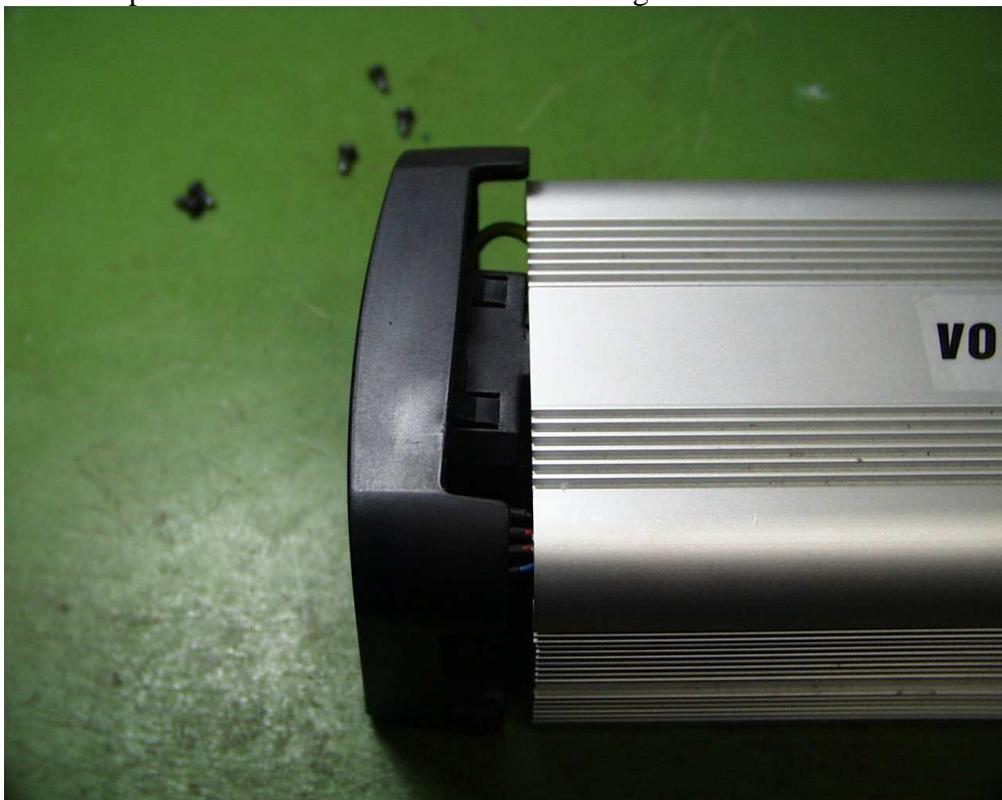
Die Frontplatte auf der Steckdosenseite vorsichtig abziehen.

Wenn die beiden LED herausfallen darf man beim Zusammenbau nicht vergessen sie mit Heiß- oder Superkleber wieder zu befestigen.

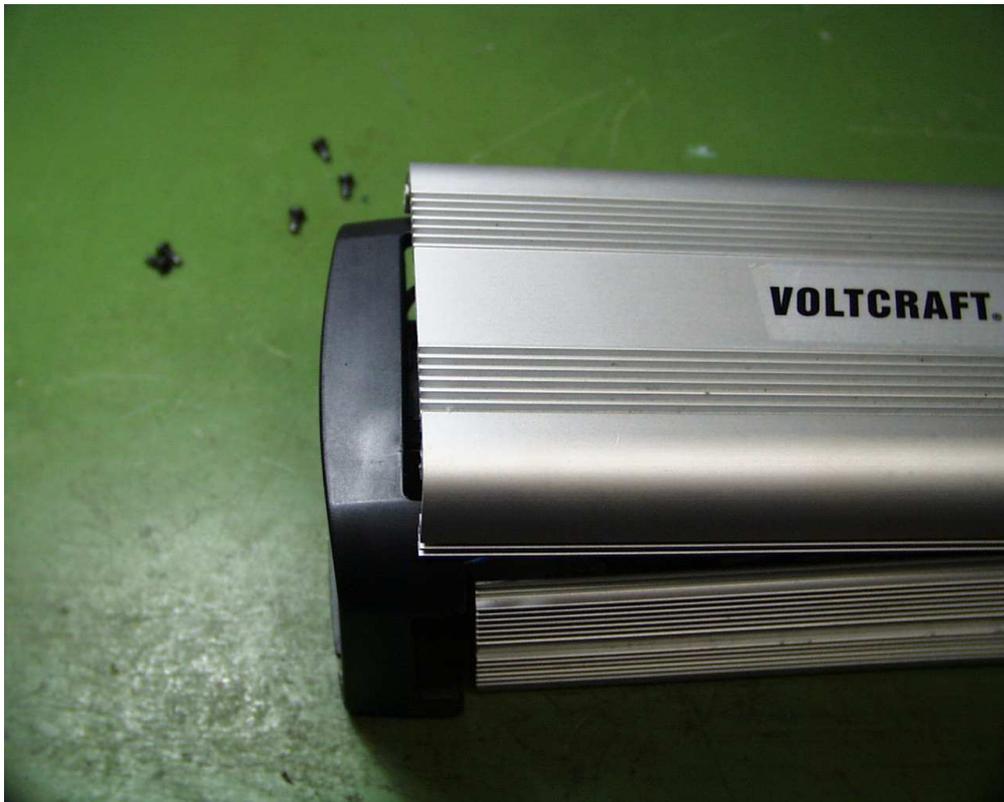
Nun lässt sich der Deckel anheben und herausziehen.

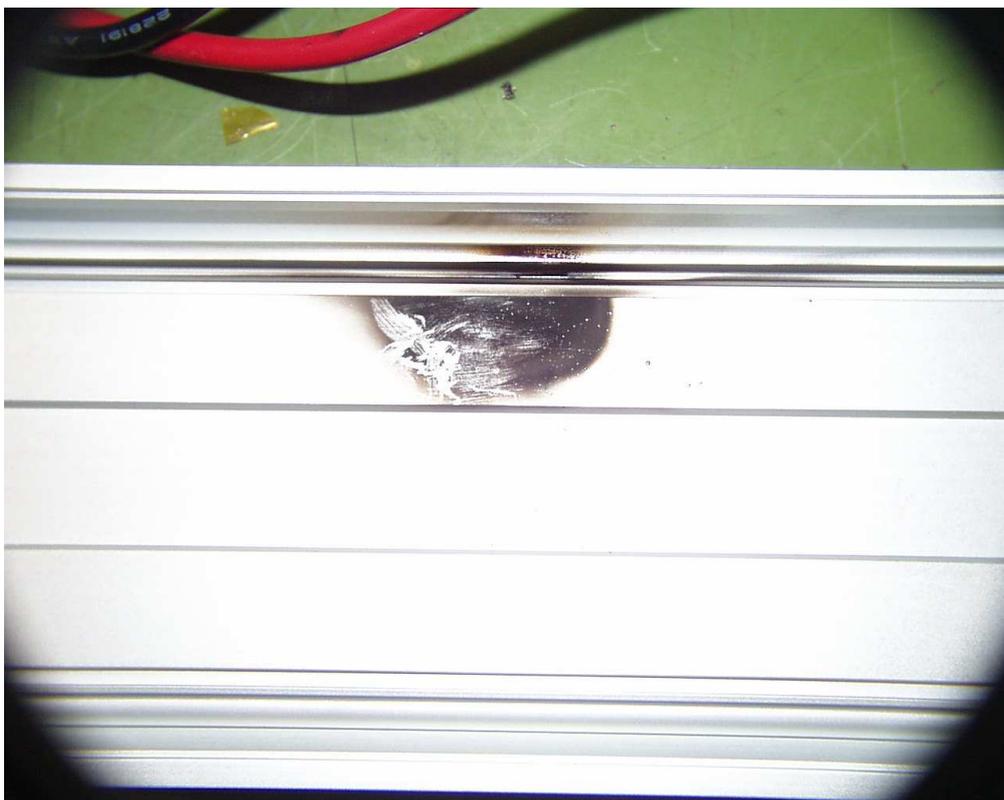
Dass das Piepsen nicht grundlos war zeigte das innere des Deckels.

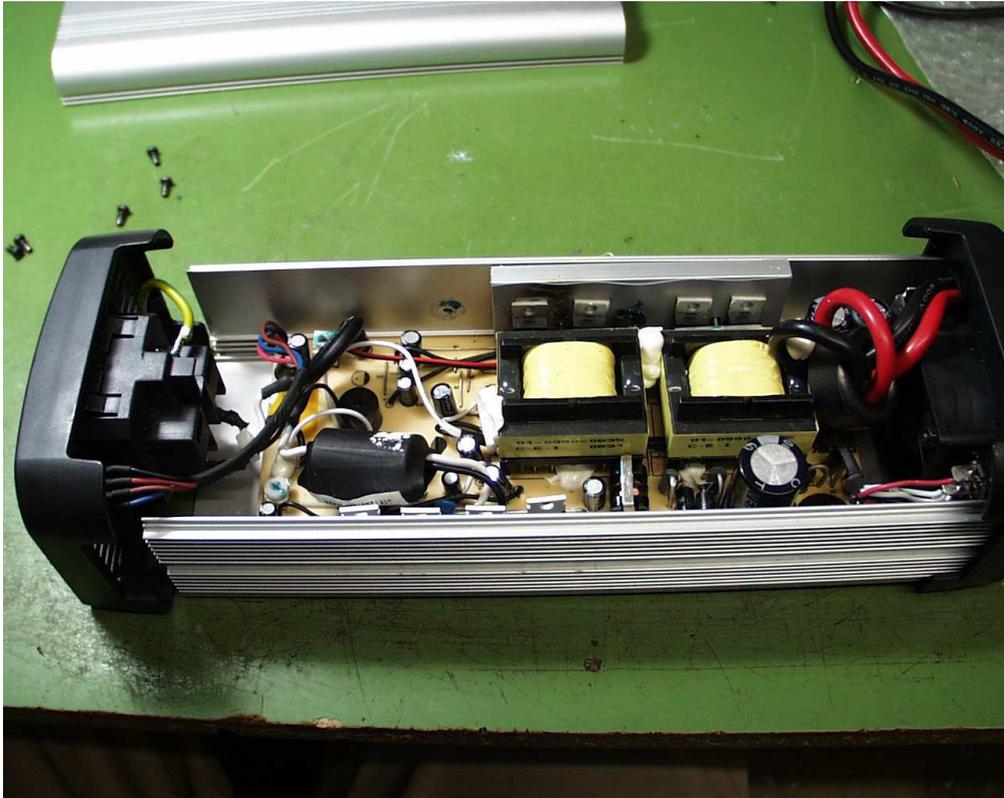
Das Gerät ist nun offen.

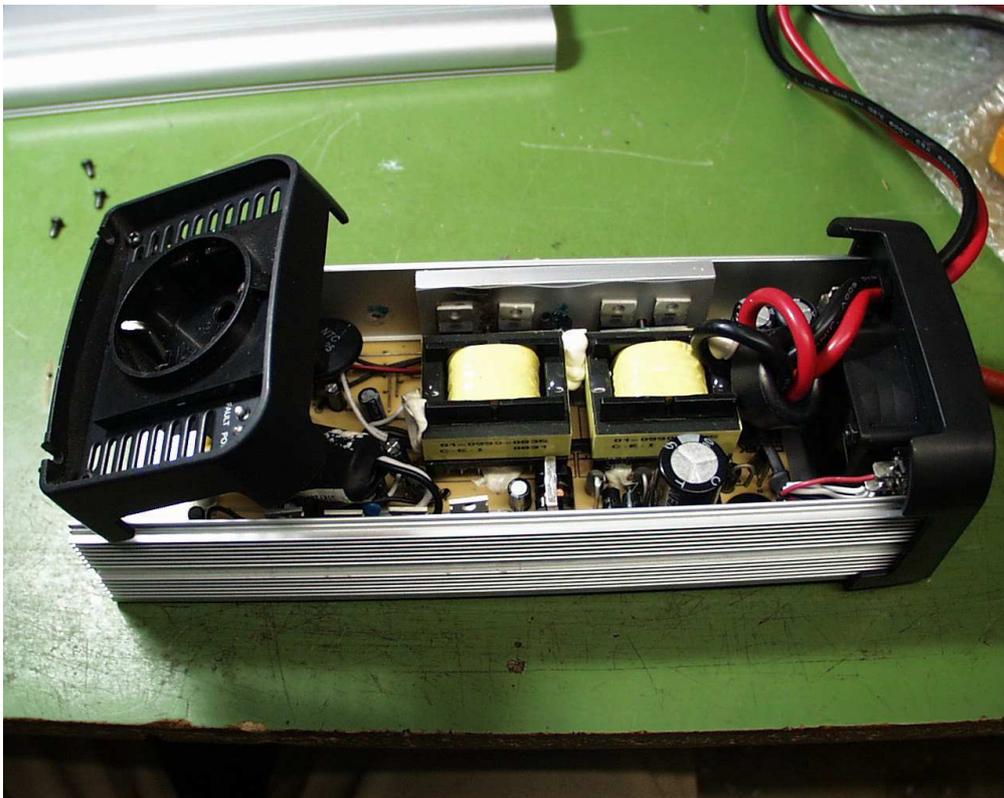
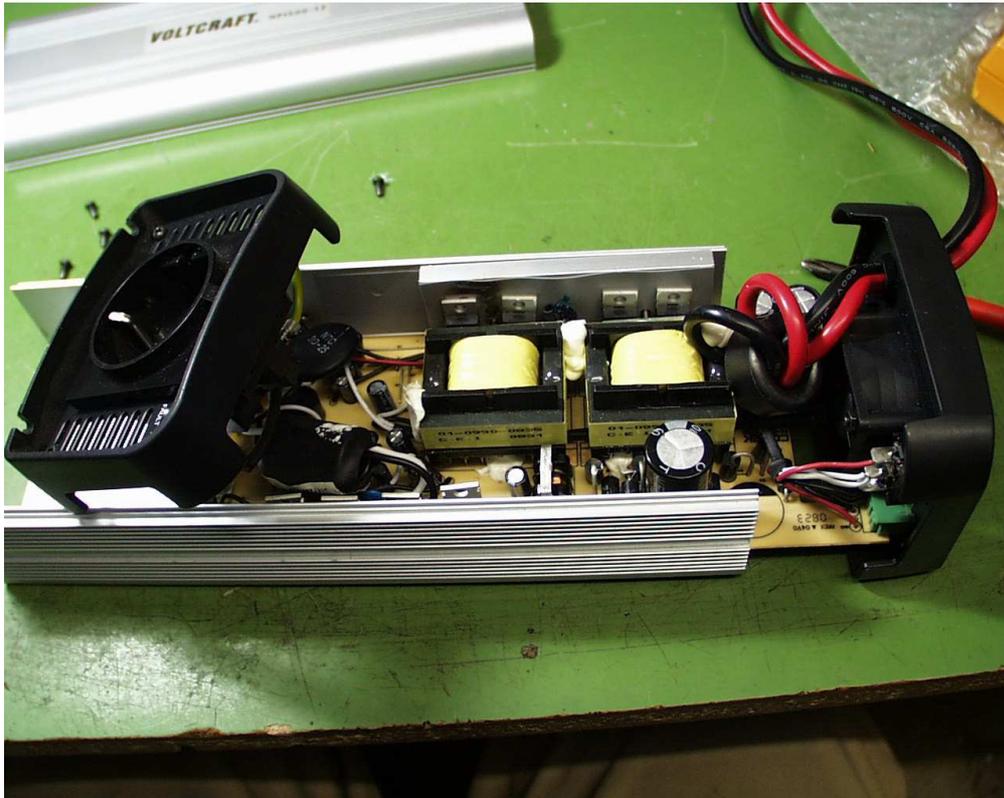
Nach dem Anheben der Steckdosenseite lässt sich die ganze Platine hinausschieben.

Nun zeigte sich das ganze Ausmaß der Beschörung. Alle FET auf der 12V und 230V Seite waren defekt. Einer von ihnen hatte sich gänzlich aufgelöst.

Da es aber Standard-FETs waren (auf der 12V Seite IRF3205 und auf der 230V Seite IRF740), sollte das nicht das Problem sein.

Es waren auch Bauteile zwischen dem TL494 und den FETs defekt. Einer hatte sich auch aufgelöst, einer zeigte deutlich Hitzespuren und auf zwei Bauteilen in SOT23 Gehäuse konnte man Y1 lesen. Also eine Marking Code Liste gesucht und die Dinger als Z-Diode 11V identifiziert. Etwas eigenartig, aber was soll's. Die FETs müssen auch bestellt werden, da gehen die Z-Dioden gleich mit.

Nach erfolgter Lieferung die Z-Dioden eingelötet und nichts, kein Signal auf den Gates der FET, der TL494 scheint aber OK zu sein.

Also noch mal das Layout studieren, die ausgelöteten Bauteile analysieren und siehe da, eines der Teile entpuppte sich als npn Transistor. Zusammen mit dem Layout wäre da eine Push-Pull-Stufe als Treiber für die FETs logisch.

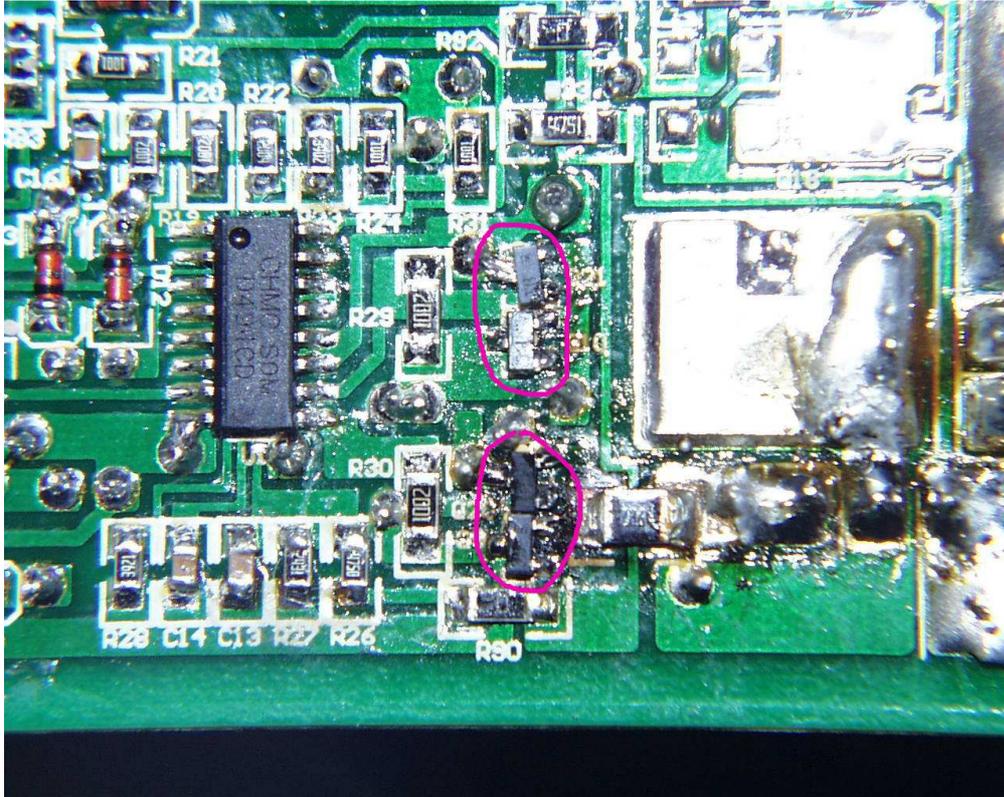
Hier im Bild violett markiert, die beiden Treiberstufen. Verwendet habe ich Transistoren mit der Kennung 1B und 3B.

Der Kollektor eines Transistors geht auf Plus, der des andere auf Minus, also dem entsprechend einen npn- und einen pnp-Transistor eingelötet und siehe da, volles Signal am Gate der FETs.

Nun noch die FET eingelötet, alle Verbindungen noch mal überprüft, 12V angelegt und eingeschaltet, 290V auf der Hochspannungsseite sind vorhanden.

Nun auch noch die FET auf der Hochspannungsseite einlöten, alles noch mal prüfen und einschalten, 230V sind an der Steckdose zu messen.
