## Reparatur der Yaesu Standlader

Rapid Desktop Charger CD-41 für VX8 und FT1D leuchtet immer grün  
von OE3MZC, Mike Zwingl

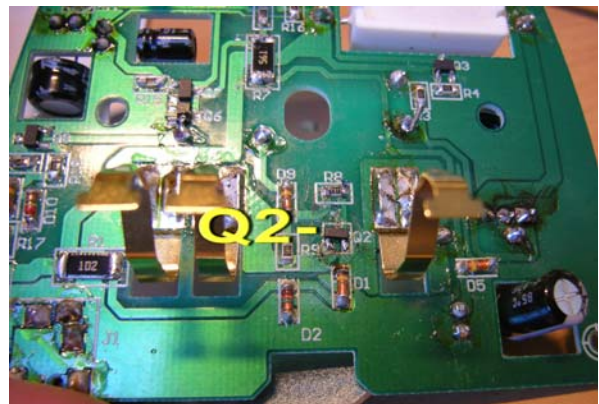
So verbrachte ich zwei Nächte mit der Fehlersuche und nachdem ich mittels sog. „All-Tester“ von OK5CW viele der diskreten Bauteile, insbesondere die Elkos, getestet hatte, fiel mein Augenmerk auf den SMD-Transistor Q2, der als schneller Schalter zwischen den Batteriekontakten S1 und J1 liegt. Die Messung zeigte nur eine Funktion als Diode an und keinen Transistor.

So war das Teil schnell ausgelötet und erstmal durch einen einfachen BC239 NPN Transistor ersetzt. Siehe da, es funktionierte grundsätzlich wieder! Weitere Recherche über den Aufdruck des defekten SMD-Teils zeigte, dass es sich um einen P-Kanal MOSFET handelte. (Aufdruck H15 = 2SJ204)

Damit war die Ursache auch erklärt: es dürfte sich um Schäden am FET durch ESD (Electrostatic Discharge) handeln.

Eine kleine Bestellung beim „blauen C“ förderte die Ersatztypen BSS84 oder IRLM9303TRPBF auf den Shacketisch. Der kleine MosFet kostet ca. 12 Cent.

Der Einbau war schnell und einfach möglich und nun läuft das Ladegerät wieder wie neu.
